环境应急预案

HCT-2015-11-01

## 含铜酸废水泄漏引致重大环境污染事故

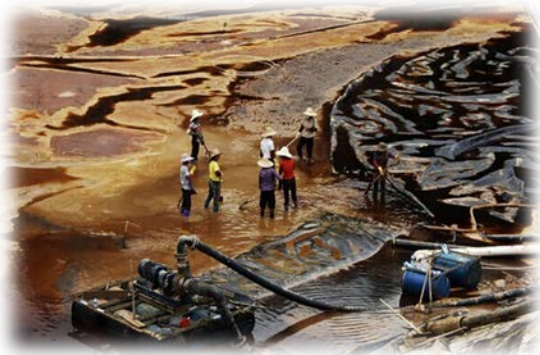
2010年7月3日,某金铜矿所属铜矿湿法厂污水池防渗膜破裂造成9100吨含铜酸性废水泄漏流入汀江;7月16日,用于抢险的3号应急中转污水池又发生泄漏,再次污染汀江水质,导致下游水体污染严重受到污染和养殖鱼类大量死亡,引发重大环境污染事故。

此次泄漏事件是一起由于企业违规设计、施工,导致溶液池质量差,又因超能力生产,加之受近期降雨影响,致使大量含铜酸性溶液泄漏并通过人为非法打通的排洪洞外溢到汀江,其间接原因是：

- ◆ 企业疏忽环境保护工作;
- ◆ 污水池满,污水处理能力小;
- ◆ 无彻底排查环境安全隐患;
- ◆ 应急处置不力,而引发的重大环境污染责任事件。

- ◆ 建议企业应关注环境保护工作;
- ◆ 设置环境风险防范措施,防止泄露物质、消防水、污染雨水扩散至外环境的收集、导流、拦截、降污等措施;
- ◆ 开展环境安全隐患排查治理工作,建立隐患排查治理档案,及时发现并消除环境安全隐患;
- ◆ 开展突发环境事件应急演练,如实记录演练情况的;
- ◆ 加强环境应急能力保障建设,储备必要的环境应急装备和物资,建立完善相关管理制度。
